Zu Gast in altem Gemäuer

Von einem spätmittelalterlichen Innsbrucker
Bürgerhaus zum modernen Beherbergungsbetrieb

Studios & More im H5 – Grauer Bär, Innsbruck, Hofgasse 5

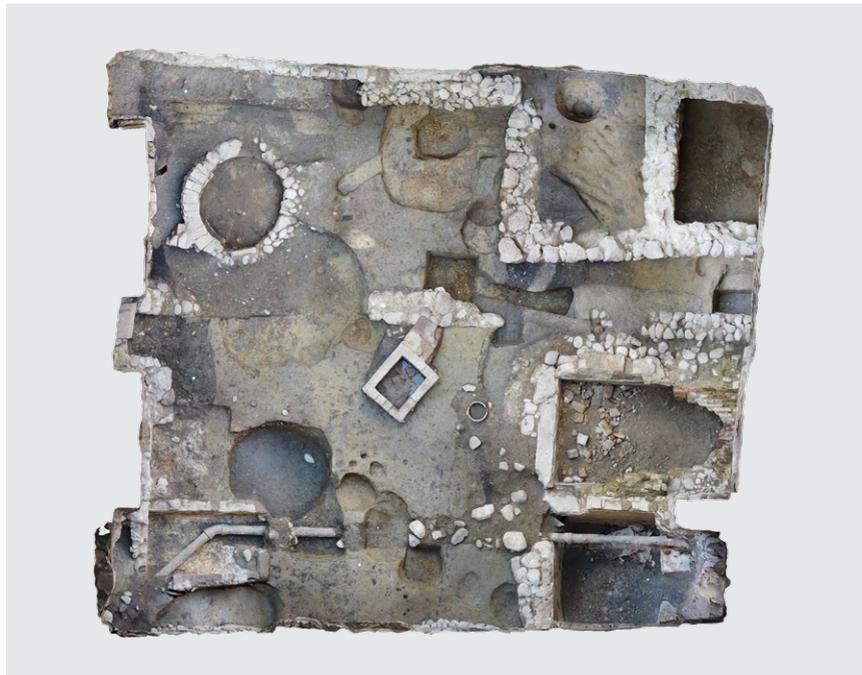
Grabungsbefunde im Hof. Rechts unten zwei gemauerte Latrinengruben, links oben ein runder Brunnenschacht, rechts oben Gebäudemauern, links unten Kalklöschgruben und im Zentrum ein rezenter Sickerschacht.

Die 2021 und 2022 im Innenhof durchgeführte begleitende archäologische Untersuchung brachte in der Südostecke zwei große gemauerte Latrinenschächte zutage. Während der südliche zum Gebäude selbst gehörte und bis zur Anlage der Innsbrucker Kanalisation im frühen 20. Jahrhundert in Betrieb war, wurde die direkt an die Außenmauer der Hofburg angrenzende Latrinengrube mit einem teilweise erhaltenen Ziegelgewölbe durch den massiven Bogen aus Breccieblöcken im Mauerfundament dem landesfürstlichen Burgareal zugerechnet. Nördlich der Trennwand, die einst den Hof in Ost-West-Richtung durchzog, konnte ein mindestens zweiräumiges Holzgebäude auf gemauerten Steinfundamenten das in den Quellen erwähnte Stallgebäude bestätigen. Ein runder gemauerter Brunnenschacht in der Nordwestecke gehört möglicherweise noch in die Zeit vor dem 15. Jahrhundert, vor der Versorgung der Stadt

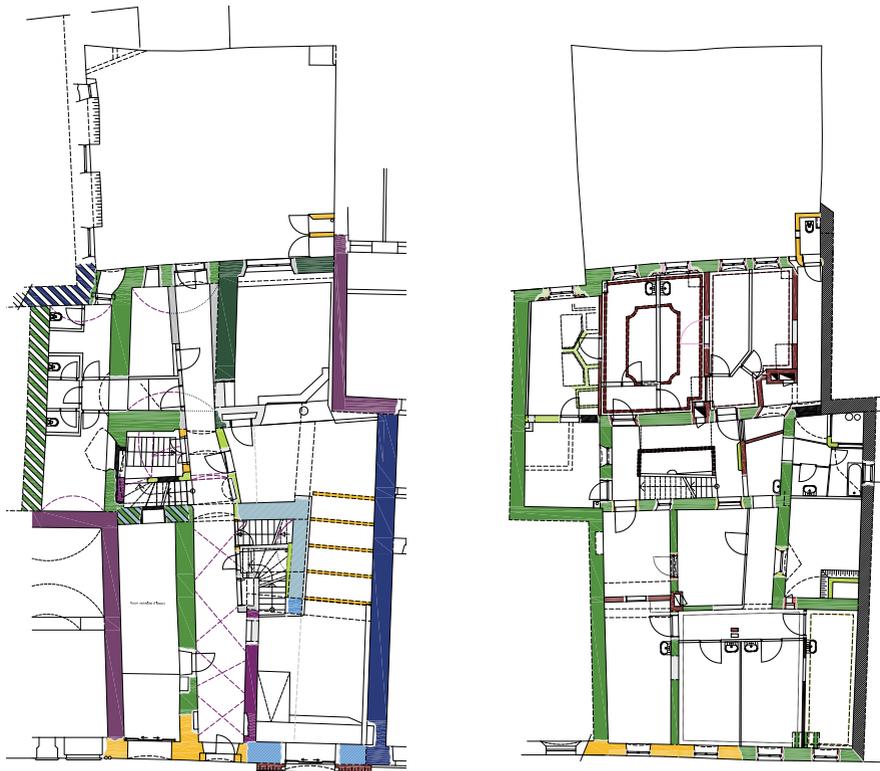
Baualterplan, Innsbruck, Hofgasse 5, Erdgeschoß

Baualterkartierung

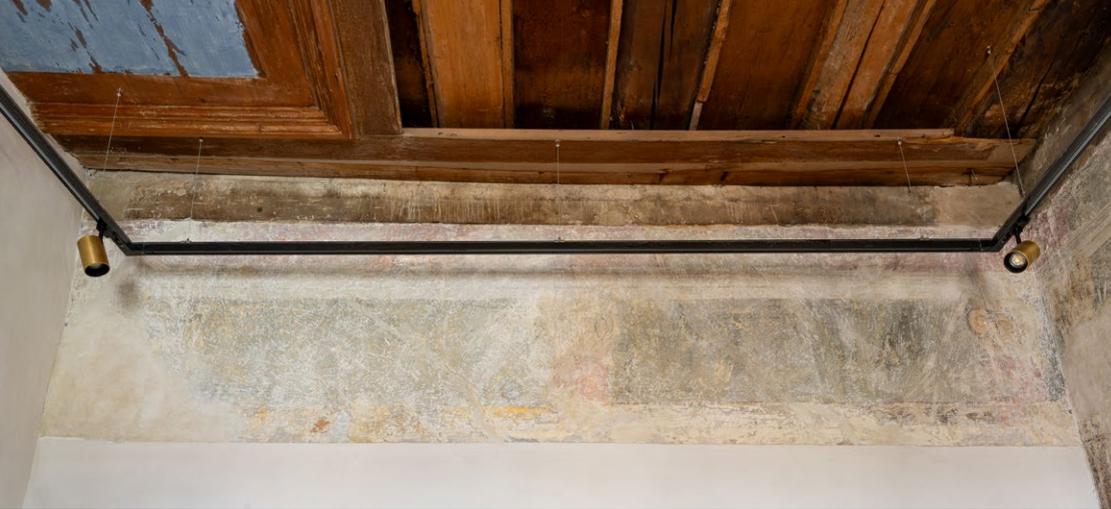
Reste der malerischen Ausstattung an der Nordseite des Saales im 3. Obergeschoß mit Holzkassettendecke

Im dritten Obergeschoß stießen die Restaurator:innen hofseitig auf eine lange verborgene Kostbarkeit. In einem im späten 17. Jahrhundert geteilten, gegen Norden orientierten Raum wurden qualitätsvolle Wandmalereien und eine dazugehörige bemalte Holzdecke aus dem späten 16. Jahrhundert entdeckt. Ein Feld der Holzdecke ist motivisch bemalt und zeigt die Darstellung Gottvaters mit Dreiecksnimbus.
